Rapport de mission de repérage des matériaux et produits contenant de l'amiante avant réalisation de travaux dans un immeuble bâti

Numéro d'offre : **2739136.1 - Presbytère Roquesterón**
Numéro de contrat : **C25092085**
Numéro de rapport : **C25092085**
Date : **20/06/2025**

**Ancien presbytère
4 rue du Docteur Passeron
06910 ROQUESTÉRON**

Référence :
Nature des travaux envisagés : Réhabilitation de l'ensemble du bâtiment presbytère.
Réhabilitation des toitures du bâtiment complet (5 entrées)

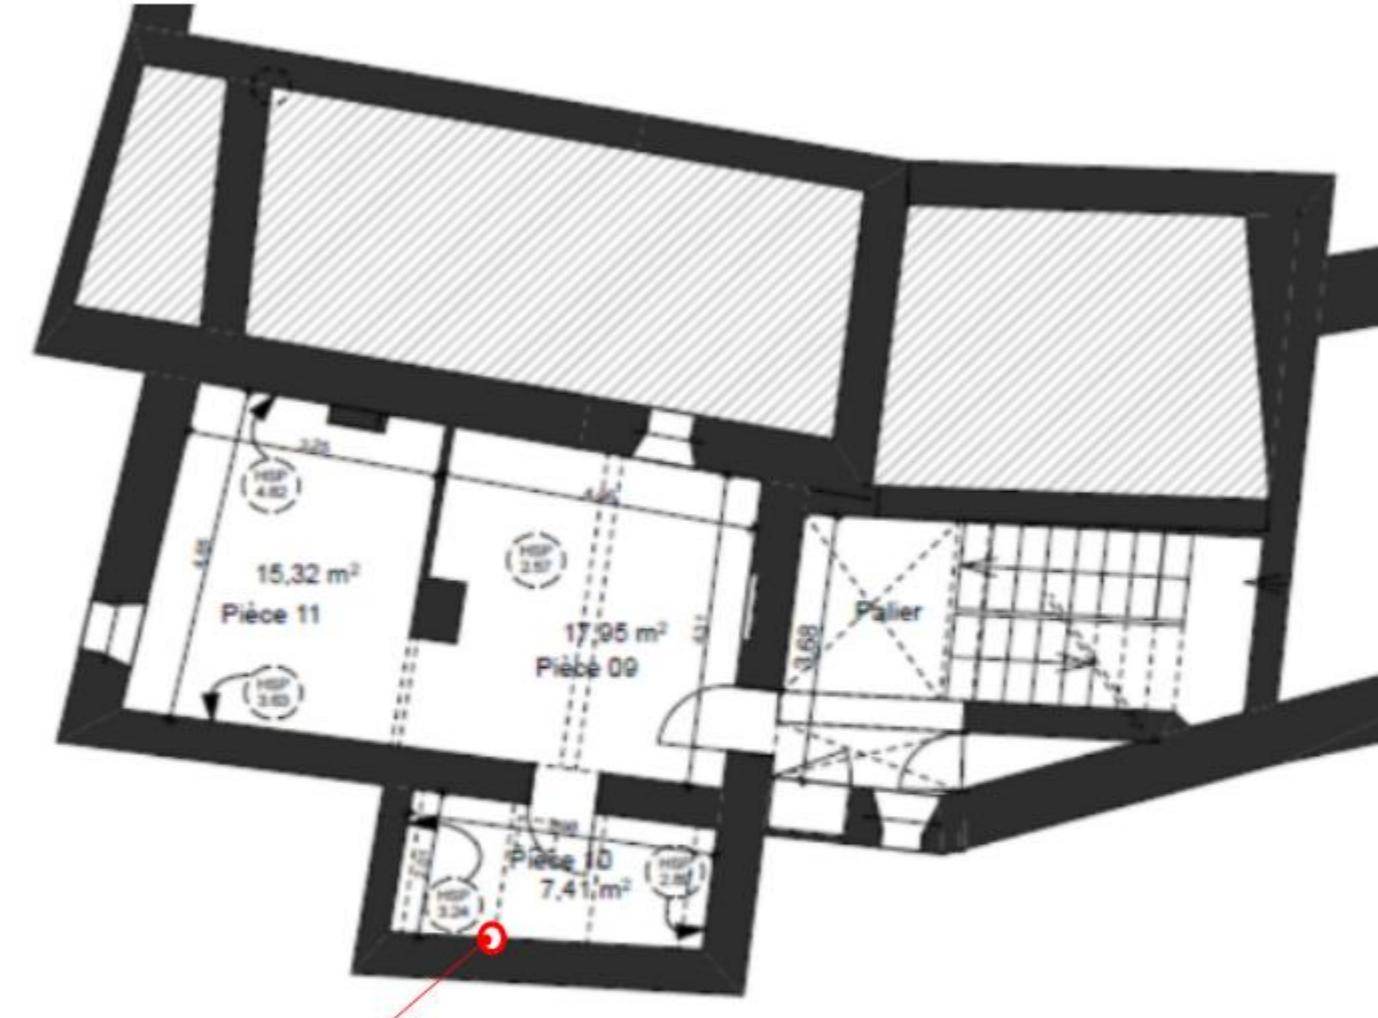
Conduit vertical
Fibro-ciment / P034:Présence d'amiante
Z026

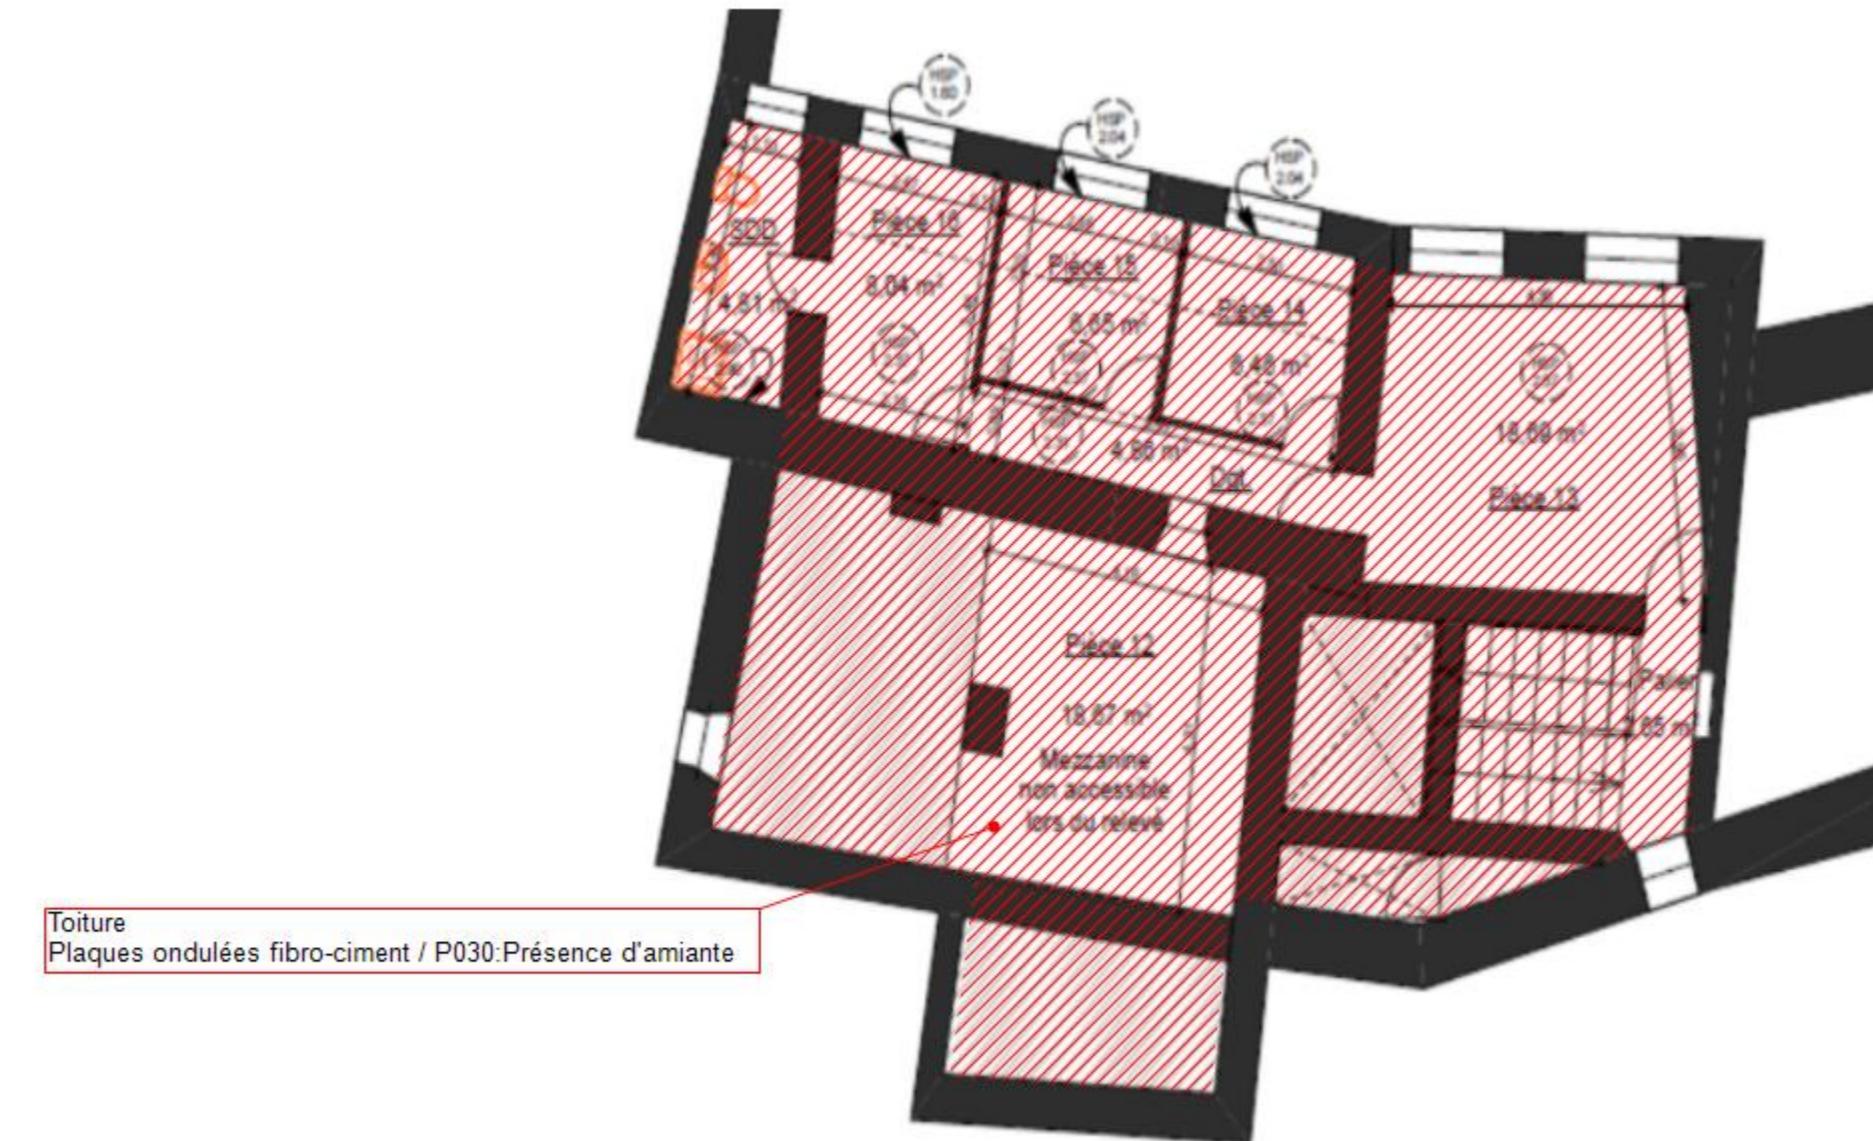
Titre : Eléments amiantés - Presbytère toiture - R+3
Lieu d'intervention : 4 rue du Docteur Passeron
06910 ROQUESTERON
Bâtiment :
Etage :
Commentaire :

Plaques ondulées en amiante-ciment

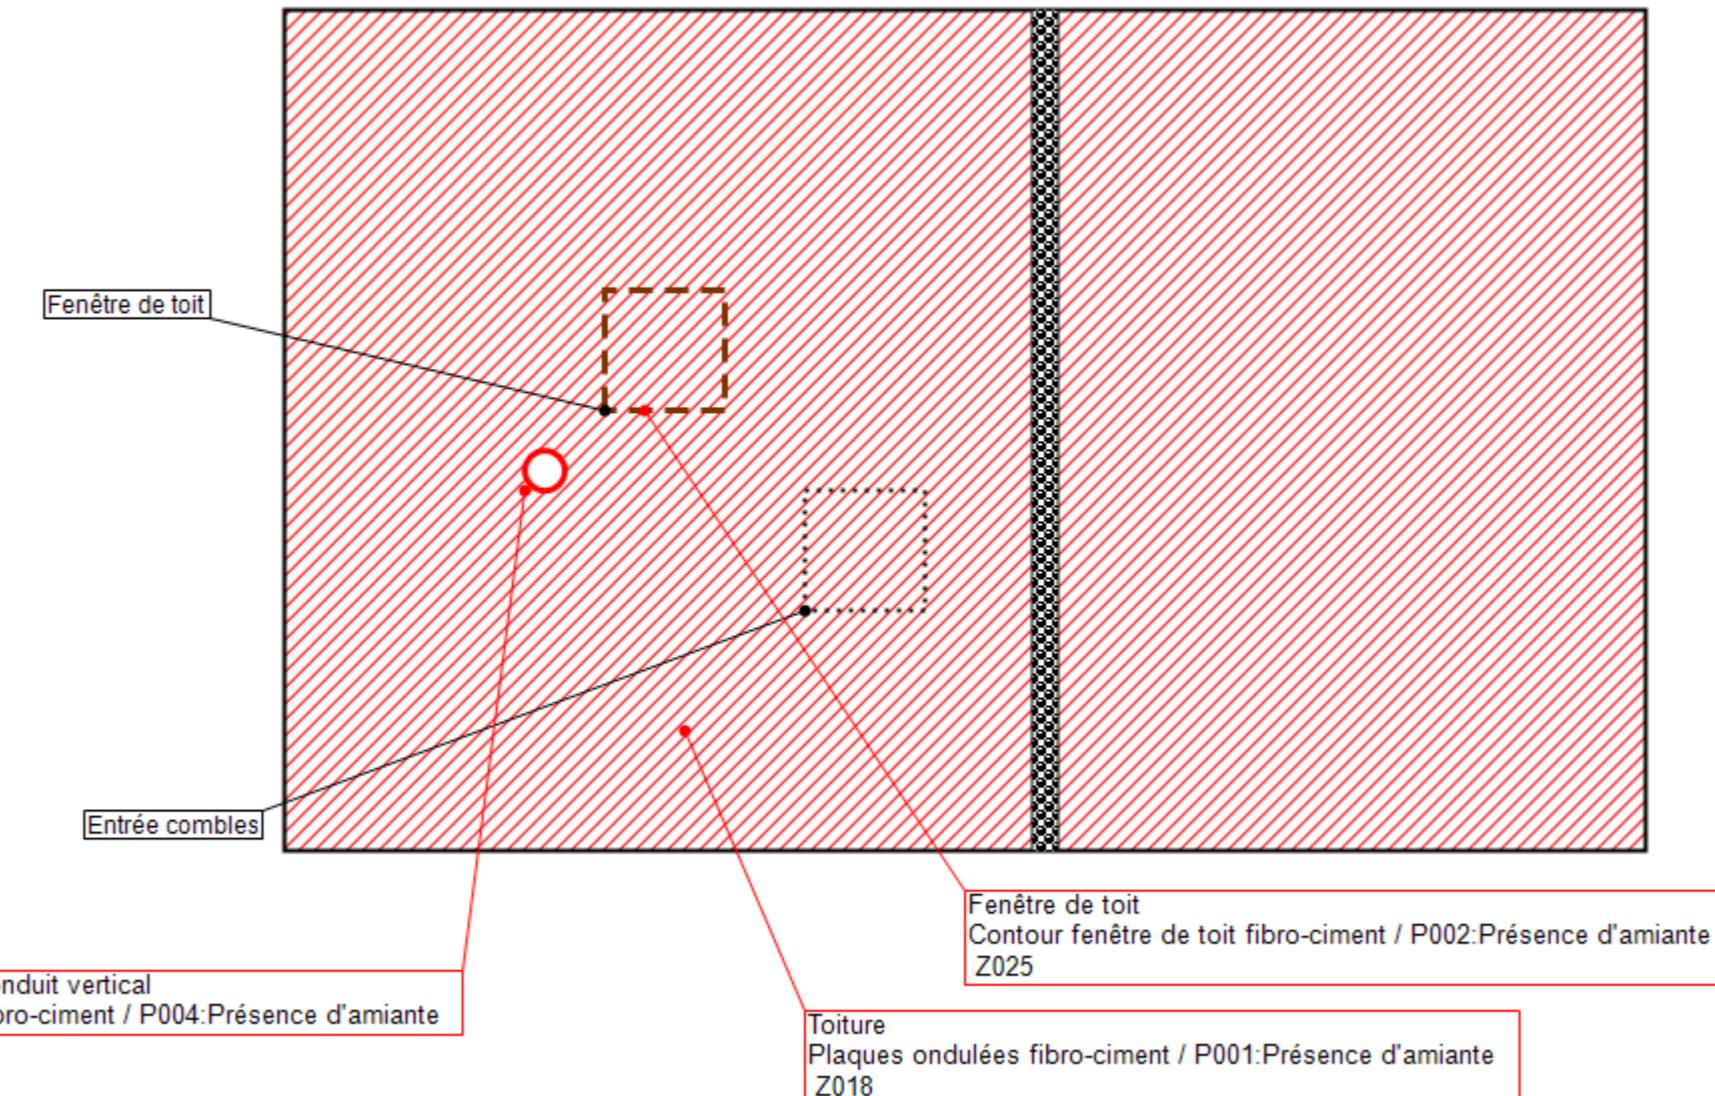
Titre : Eléments amiantés - Combles 3
Lieu d'intervention : 4 rue du Docteur Passeron
06910 ROQUESTÉRON
Bâtiment :
Etage :
Commentaire :

Plaques ondulées en amiante-ciment
-

Conduit de fluide
-

Contour de fenêtre de toit

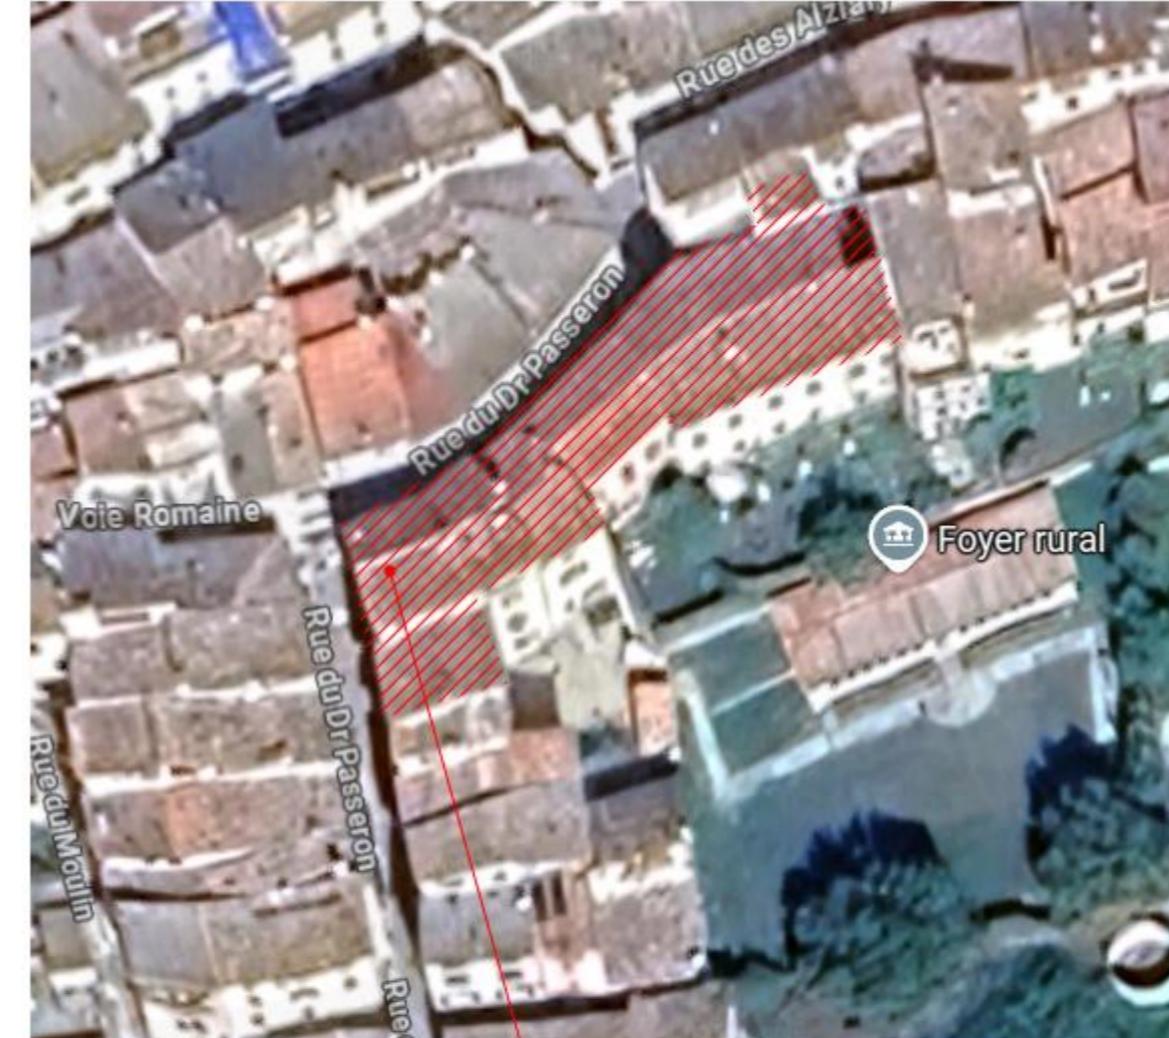
Titre : Eléments amiantés - Toitures 1 à 5
Version : 0
Lieu d'intervention : 4 rue du Docteur Passeron
06910 ROQUESTERON
Bâtiment :
Etage :
Commentaire :

Toitures
Plaques ondulées fibro-ciment / Présence d'amiante
Entrées 1 à 5
Z018

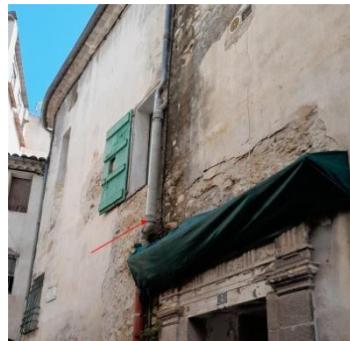
ANNEXE FICHES D'IDENTIFICATION ET DE COTATION
ELEMENT : Conduit vertical
Emplacement

Nom du client	Numéro de dossier	Partie d'ouvrage
MAIRIE DE ROQUESTERON		Extérieur - Façade
Matériaux	Date de prélèvement	Nom de l'opérateur
Fibro-ciment		DALICHAMP Cédric

Conduit vertical - Murs

Résultat amiante
Présence d'amiante ()
ELEMENT : Fenêtre de toit
Emplacement

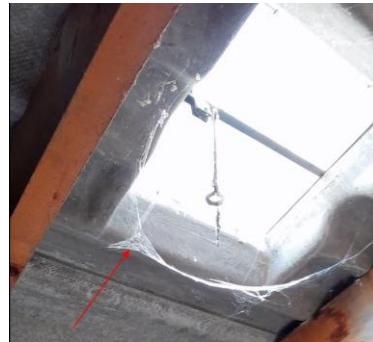
Nom du client	Numéro de dossier	Partie d'ouvrage
MAIRIE DE ROQUESTERON		R+2 - Pièce n°10
Matériaux	Date de prélèvement	Nom de l'opérateur
Contour fenêtre de toit fibro-ciment		DALICHAMP Cédric

Fenêtre de toit - Toiture

Résultat amiante
Présence d'amiante ()

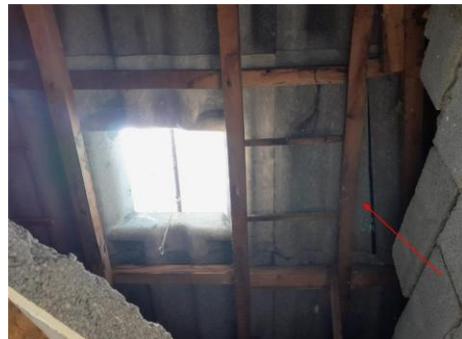
PRELEVEMENT : P001
Emplacement

Nom du client	Numéro de dossier	Partie d'ouvrage
MAIRIE DE ROQUESTERON		Combles - Combles 3
Matériaux	Date de prélèvement	Nom de l'opérateur
Plaques ondulées fibro-ciment	12/05/2025	DALICHAMP Cédric

Toiture - Toiture

Résultat amiante
Présence d'amiante (Fibres d'amiante de type chrysotile)

Référence Couche	Description visuelle
Fr1	Fibrociment gris avec fibres visibles

Référence Couche	PV analyse Amiante	Conclusion amiante
Fr1		Fibres d'amiante de type chrysotile

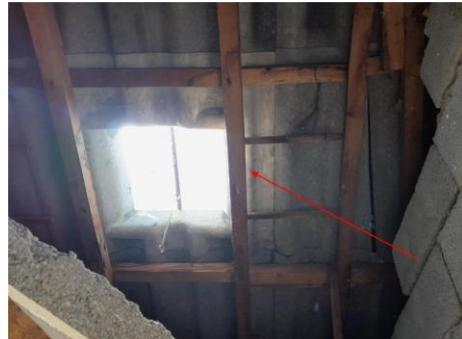
PRELEVEMENT : P002

Nom du client	Numéro de dossier	Partie d'ouvrage
MAIRIE DE ROQUESTERON		Combles - Combles 3
Matériaux	Date de prélèvement	Nom de l'opérateur
Contour fenêtre de toit fibro-ciment	12/05/2025	DALICHAMP Cédric

Fenêtre de toit - Toiture

Résultat amiante
Présence d'amiante (Fibres d'amiante de type chrysotile)

Référence Couche	Description visuelle	
Fr1	Fibrociment gris avec fibres visibles

Référence Couche	PV analyse Amiante	Conclusion amiante
Fr1		Fibres d'amiante de type chrysotile

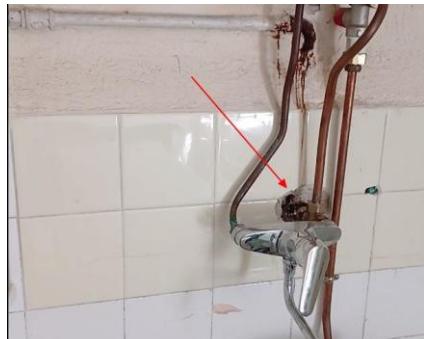
PRELEVEMENT : P054
Emplacement

Nom du client	Numéro de dossier	Partie d'ouvrage
MAIRIE DE ROQUESTERON		RDC - Pièce n°3
Matériaux	Date de prélèvement	Nom de l'opérateur
Colle faience jaune	12/05/2025	DALICHAMP Cédric
