Rapport de mission de repérage des matériaux et produits contenant de l'amiante avant réalisation de travaux dans un immeuble bâti

Numéro d'offre : **2739136.1 - Presbytère Roquesterón**
Numéro de contrat : **C25092085**
Numéro de rapport : **C25092085**
Date : **20/06/2025**

**Ancien presbytère
4 rue du Docteur Passeron
06910 ROQUESTÉRON**

Référence :
Nature des travaux envisagés : Réhabilitation de l'ensemble du bâtiment presbytère.
Réhabilitation des toitures du bâtiment complet (5 entrées)

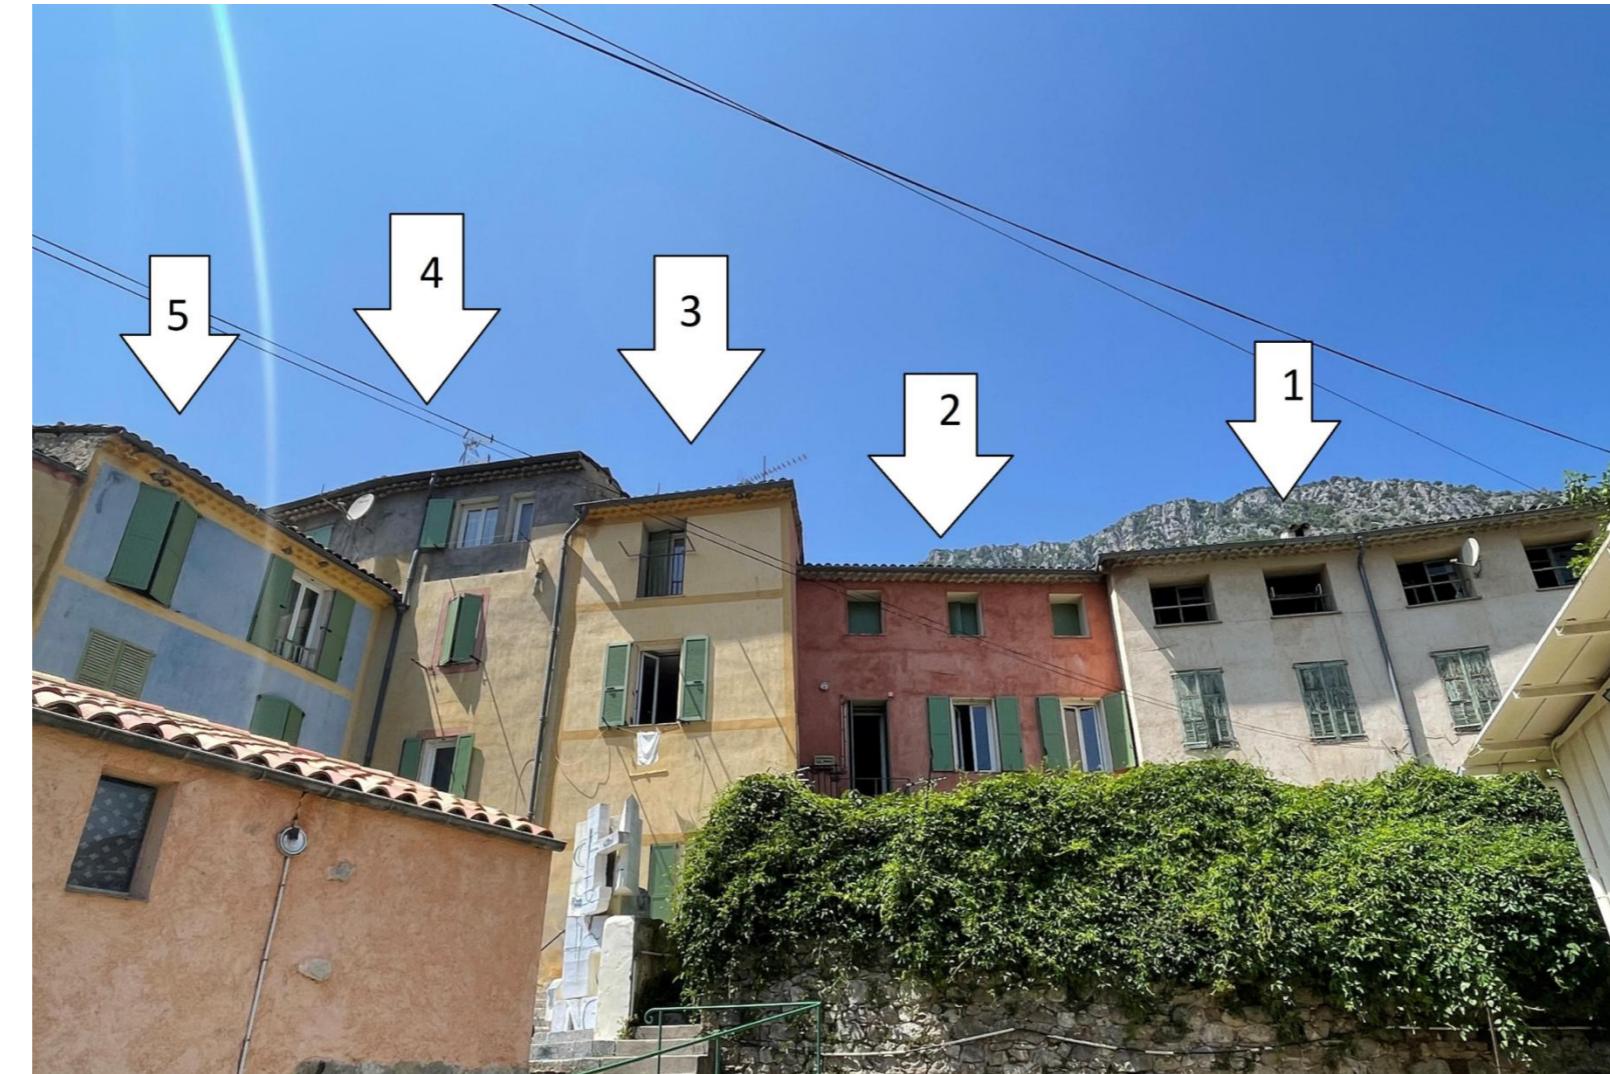
Titre : Vue extérieure – Combles 1 à 5
Version : 0
Lieu d'intervention : 4 rue du Docteur Passeron
06910 ROQUESTÉRON
Bâtiment :
Etage :
Commentaire :

Combles	Combles 5	Toiture	Plaques ondulées fibro-ciment	Résultat d'analyse (P001 - idem)		Z018
